Ziegelhütte nimmt wieder Formen an

BUBIKON Der Wiederaufbau der historischen Ziegelhütte am Barenberg bei Bubikon geht voran. Insgesamt 110 Kubikmeter Fichtenholz werden für die Rekonstruktion verarbeitet.

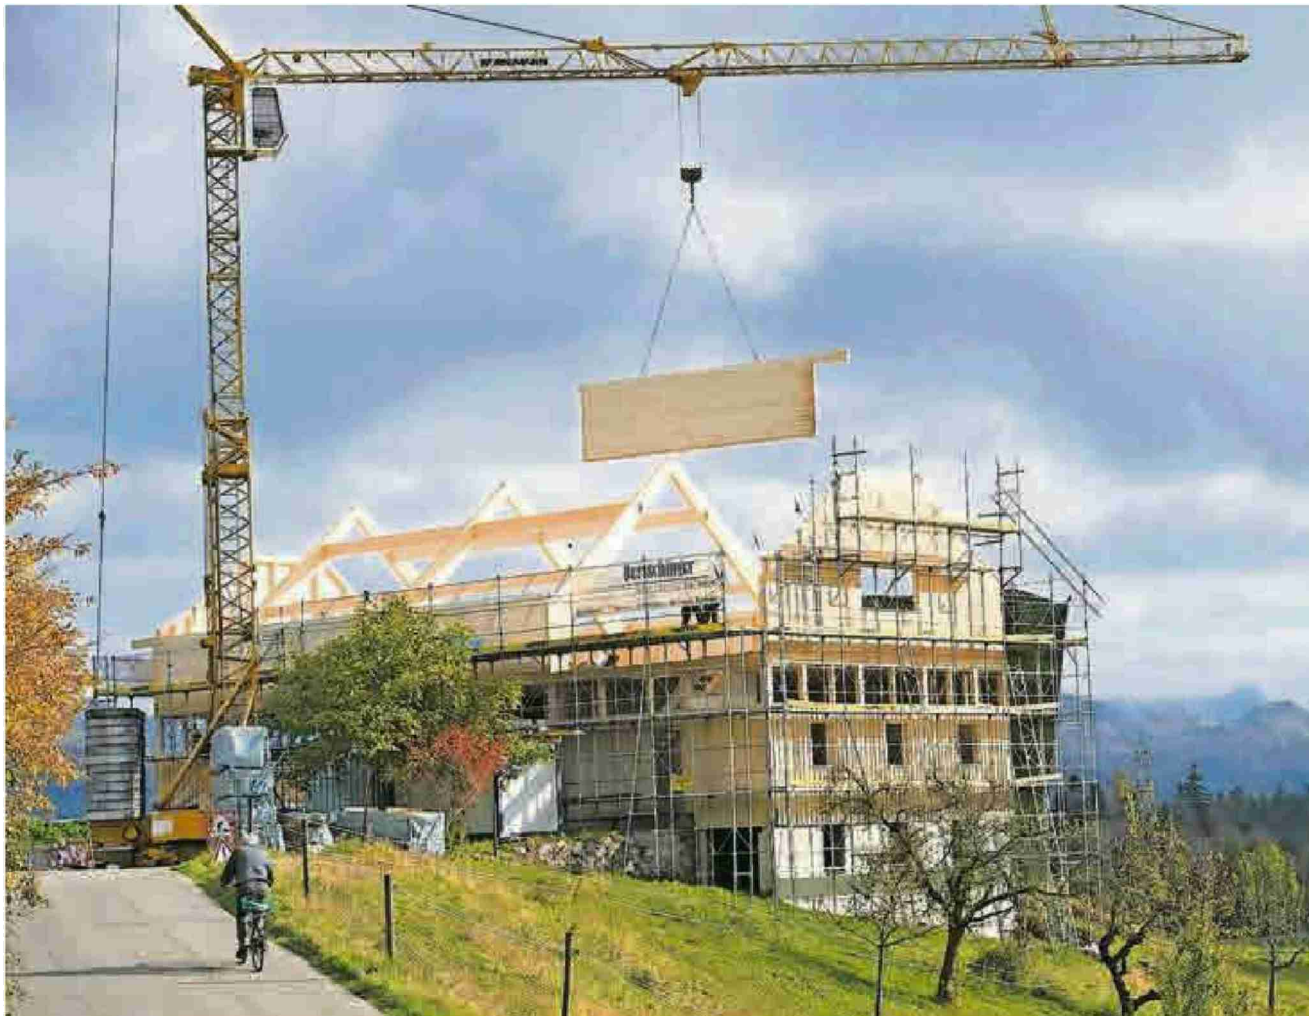
Beim Wiederaufbau der alten Ziegelbrennerei wird den heutigen Nutzungsbedürfnissen Rechnung getragen.

Die neue Ziegelhütte wird der alten zwar ähnlich sein, doch wurde auch der heutigen Nutzung Rechnung getragen. Waren die Holzwände einst wegen der Schräglatten durchlässig, bilden sie heute eine geschlossene Front und schützen vor Regen und Schnee. Zudem wurden nach Anpassen der Höhe nur noch zwei und nicht mehr drei Stockwerke errichtet.
